马马崖水电站消力池水下缺陷处理及原因分析

贵州北盘江电力股份有限公司马马崖分公司

Underwater Defect Treatment and Cause Analysis of the Stilling Basin of Mamaya Hydropower Station

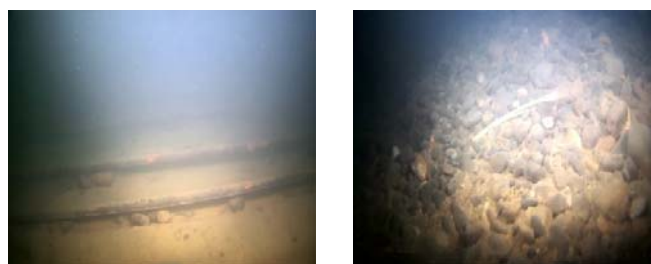
图1 典型部位缺陷情况

(a) 消力池底板顺河向钢筋裸露 (b) 消力池底板堆积物

2021年9月,采用多波束探测与水下机器人协同作业的方式,对消力池的外观质量、运行状况及淤沙厚度进行了全面检查。检查发现,消力池底板局部区域堆积大量鹅卵石和泥沙,底板中部存在冲刷破坏现象,部分钢筋暴露在外。消力池尾坎受冲刷影响,形成两条横向凹槽条带,典型部位缺陷情况见图1。

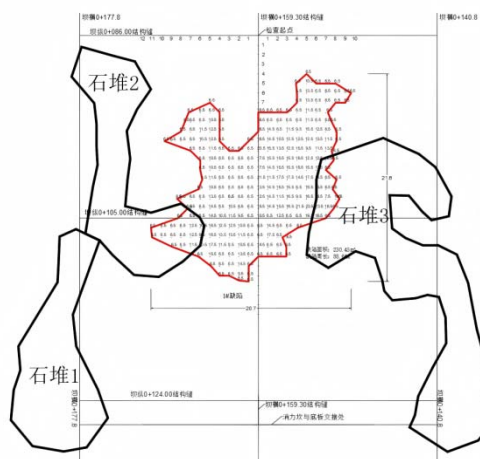
图2 缺陷分布情况

2022年10月,在清理池内堆积物后,由潜水员再次对消力池进行水下复查,缺陷分布情况如下(见图2):

(1)1#异常区域纵向长度21.6m,横向宽度20.7m,冲刷面积230.45m²,冲刷深度最深为0.235m,平均冲刷深度为0.097m。

(2)2#-1异常区域横向长度17.5m,凹槽位于高程493.9m,最大宽度0.9m,平均宽度0.64m,冲刷面积11.73m²,凹槽冲刷深度最深为0.165m,平均冲刷深度为0.058m。

(3)2#-2异常区域横向长度18.1m,凹槽位于高程494.7m,最大宽度0.7m,平均宽度为0.588m,冲刷面积10.59m²,凹槽冲刷深度最深为0.175m,冲刷平均深度为0.132m。

(4)3#异常区域位于尾坎与底板交界处,左右岸长度12m,长下游最大宽度0.45m,平均宽度0.385m,冲刷面积4.58m²,冲刷深度最深为0.05m,平均冲刷深度0.04m。

由于不具备干地施工条件,本次处理采用水下修复的方式,对于缺陷深度小于5cm的区域采用水下环氧砂浆填充;对于缺陷深度大于5cm的区域采用水下环氧混凝土填充锚固,吊罐法浇筑。

对于缺陷深度大于5cm的区域采用水下环氧混凝土修复。

(3)钢筋修复:修复区域有钢筋外露并锈蚀时,修补前应进行除锈处理;当锈蚀、变形严重,对其进行割除并通过水下焊接的方式,将其与近处新植入的锚筋可靠连接,共同发挥作用;对于钢筋网缺失的部分需要重新布设钢筋网片,1#异常区域钢筋网规格为 $\phi 28@20$,2#异常区域钢筋网规格为 $\phi 10@10$ 。待锚筋的锚固剂硬化后,将制作好的钢筋网整体吊装下水就位,使用水下电焊机将钢筋网与锚筋焊接在一起,钢筋网与锚筋之间点焊连接。^[2]

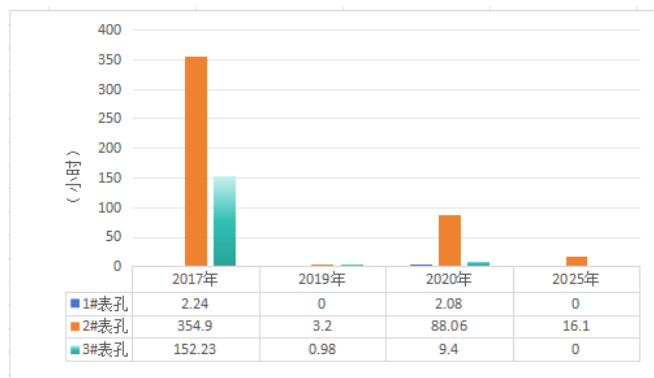
图3 各溢流表孔开闸历时

该电站泄洪闸门按“#2、#3、#1”顺序启闭, 受上游水库拦洪错峰影响, 实际溢洪年份较少; 同时, 随着流域梯级电站调度

机制不断完善, 泄洪闸门的启闭频次较前明显减少, 且闸门多处于小开度运行状态。其中, #2孔启用最为频繁, 加之消力池中部设有结构缝, 结构相对薄弱, 更易发生破坏。

统计2017—2025年各溢流表孔的开闸历时(见图3)可知, #2孔开闸历时最长, 导致消力池中部区域长期承受高速水流冲刷, 是造成消力池底板中部冲刷最为严重的主要原因。
