## 洪峰叠加条件下河道堤防脱坡险情处置复盘及防洪对策

## ——辉发河保安村险段抢险实例

吉林省应急抢险救援队

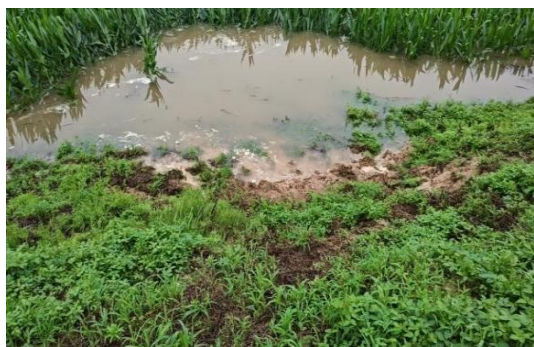
2.1 出险基本情况。险段位于辉发城镇保安村堤防左岸。7月15日凌晨3时,巡堤人员发现堤脚渗水隐患;省应急抢险专家组于凌晨4时抵达现场勘查。勘查堤防脱坡区域:纵向20m、横向10m;区域发育出纵横向裂缝;坡脚浑水渗出、土体轻微塌陷;堤顶无贯通性裂缝、无塌陷病害。对照吉林省堤防险情分级判定标准,综合地质、渗漏、堤身变形状况,判定堤防为Ⅱ级脱坡险情。

2.2 险情主要诱发因素。(1)洪峰叠加超设防标准,堤身荷载超限。本次过境洪峰实测流量 $4540\text{m}^3/\text{s}$ ,高于该段堤防设计防洪流量 $4000\text{m}^3/\text{s}$ ,堤防长时间高水位浸泡,堤基渗流压力超出设计标准,土体稳定性持续下降,是险情爆发外部诱因。(2)堤基地质存在先天薄弱层。该险段2025年完成局部护岸整治工程,堤基存在粉细砂软弱夹层。长期浸水后砂层形成内部渗水通道,土体抗剪指标锐减,超标洪水压力下发生土体滑移,是险情内在根源。(3)上下游堤防标准不匹配,次生风险加剧。险段已护砌加固,堤防达标;上游相邻堤段为自然土堤,堤顶高程相对险段偏低,存在洪水漫溢绕堤下泄风险,大幅提升现场抢险作业安全管控难度。

图1 脱坡险情原始现场

3.2 临时防渗处置+第一次全员撤离。凌晨4点30时抢险队伍开展应急处置,采用先铺设土工布反滤层,后摆放沙袋封堵管涌点位、坡面再摆放沙袋,快速阻断土体颗粒被渗水带出的坡面压载方案,6时完成施工。

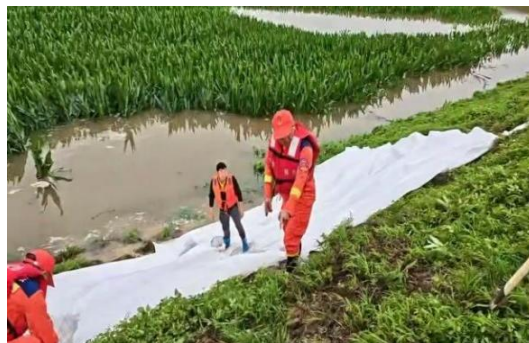
图2 核查反滤铺设质量

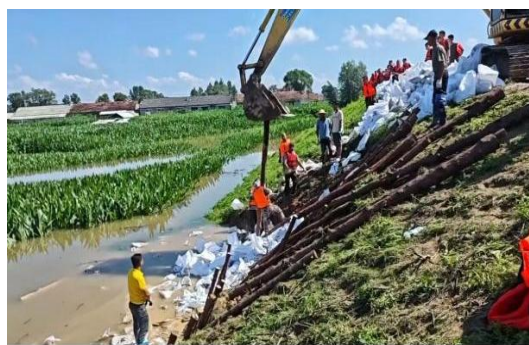
3.3 洪峰过境后复勘加固施工。当日10时,指挥部通报洪峰主流过境、河道水位稳步回落。11时技术人员重返险段全面复勘:临时处置区域出现断崖式脱坡,渗水点位高出堤后水面80cm,浑水渗出持续存在,脱坡向两侧坡脚延伸;堤顶无贯通裂缝,无土方塌陷,险情判定仍为Ⅱ级,具备施工条件。

图3 挖掘机打桩固脚作业

摒弃削坡减荷方案,采取人工结合机械施工方案:挖掘机将木桩插入堤基2~3m,桩间距20cm,双排布设;前排桩距堤脚4m,两排桩间距3m,桩间铅丝缠绕连成整体,前排桩向脱坡区域两侧外延5m,实现滑移边界全面锁固。插桩固脚后,分层码放沙袋对堤坡进行压载,全面封堵渗漏通道,沙袋堆筑高于渗水点位,对重点管涌点位加强压渗处理。

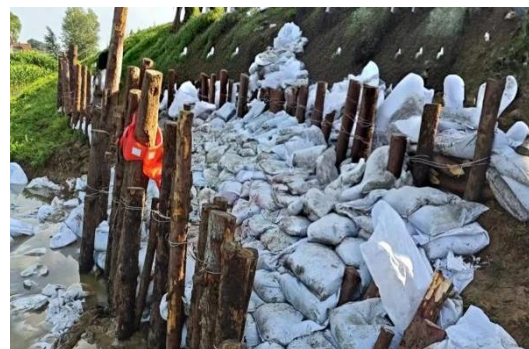
15:30时施工完毕,静置观测30min,无浑浊水渗出,原有管涌点完全封堵,堤身裂缝停止扩张,堤体结构趋于稳定,现场按程序终止Ⅱ级防汛应急响应。

图4 加固处置完成后堤防现场
