# GIS SF<sub>6</sub> 密度在线监测系统在特高压站的应用

1 国网湖北省电力公司检修公司 2 国网湖北安全监管中心

**[摘要]** 介绍GIS设备SF<sub>6</sub>气体密度在线监测系统在特高压站使用情况。该系统能够准确、实时地反映GIS设备内SF<sub>6</sub>气体的密度及密度变化趋势,运行人员通过分析,利用该系统提前发现了3起SF<sub>6</sub>泄露情况。同时针对使用中存在的问题,提出相应的改进措施。

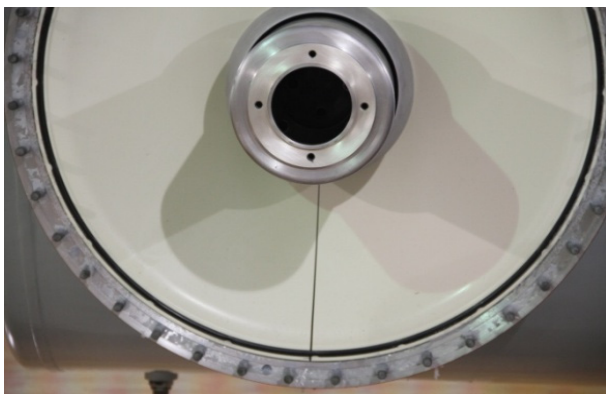
2010年12月28日,运行人员在对SF6气体密度在线监测系统巡检时,查阅各气室近一个月的变化趋势时,发现1000kVHGIST021开关A相靠#1母侧套管B5气室密度下降,同时相邻管母B4气室密度升高的异常现象,经检查初步分析判断为B5气室和B4气室间可能存在内渗现象。

图3 盆式绝缘子的裂纹

在年度检修期间,将B4及B5气室打开,对盆式绝缘子进行检查,发现该盆式绝缘子上有一条明显的裂缝,裂纹从外层金属法兰至内侧金属法兰下方,绝缘子表面未发现有任何放电闪络痕迹,表面也没有任何的分解产物附着,裂纹周围表面平滑,未发现有任何的撞击痕迹。检查完毕后,对盆式绝缘子进行了更换,更换后运行正常,运行至今未发现异常情况。

上述三次故障,具有以下共同点,一是故障均发生在冬季,环境温度较低,二是天气均为晴天,三是故障时现场运行方式均为正常方式。盆式绝缘子故障可以排除特殊工况及恶劣天气等原因,主要原因可能与气温有关,温度较低造成盆式绝缘子由于应力破裂。由于盆式绝缘子故障是由于盆式绝缘子破裂造成的,盆式绝缘子破裂具有很大的偶然性,很难提前检测及预防,因此在运行期间存在一定风险,现场利用SF6密度在线监测系统及时准确的发现了气体泄漏的情况,避免了SF6压力过低导致的事故跳闸。
