某大坝溢流坝上游裂缝危害性分析

[摘要] 某水电站溢流坝因水平施工缝处理不当,在冬季内外温差大产生的温度荷载作用下施工缝张开,后向下游侧扩展,通过有限元软件ANSYS对裂缝进行了危害性分析,发现裂缝端部应力超标,存在进一步扩展的可能性。大坝观测资料显示渗漏量增大,需采取必要的处理措施,防患于未然。

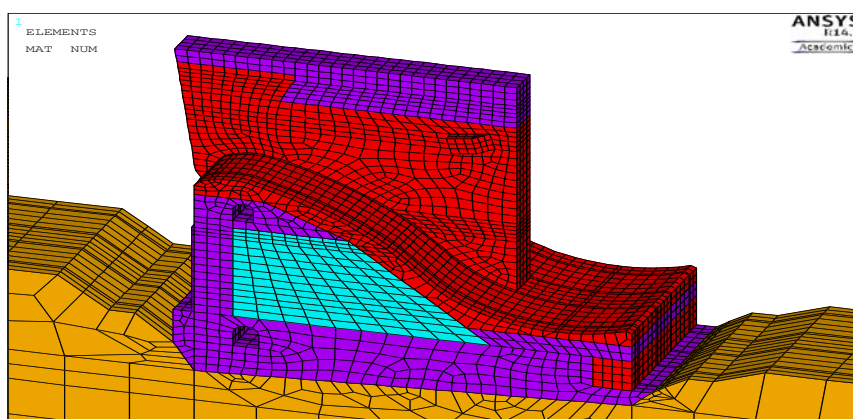
图1 15°典型坝段模型及网格划分示意图

竖直向下均延伸1.5倍坝高,并规定: X轴为水平方向,向下游为正; Y轴为竖直方向,向上为正; Z轴为坝轴线方向,向右岸为正。典型坝段底部三向约束,左右侧法向约束。模型及网格划分情况见图1。

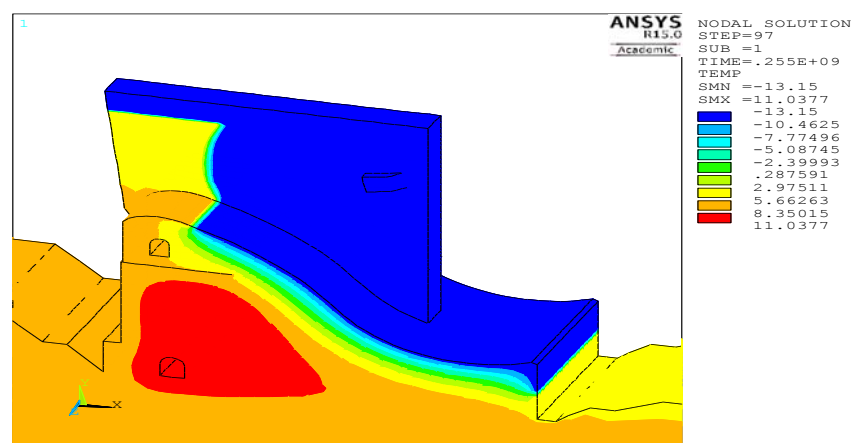
图2 15°坝段冬季(1月)温度场

3.3 计算成果分析。(1)瞬态温度场。根据瞬态热分析原理, 不同时刻的瞬态温度场将对结构产生不同的温度应力。冬季温度梯度最大, 因此, 选择1月份进行计算。1月份坝体内部最高温度10.44℃, 外界温度为-13.15℃, 内外温差23.59℃。工况2考虑坝体裂缝作用时, 由于上游水温浸入缝中, 使得缝附近温度在2.98℃~8.35℃之间, 对应温度场见图2。(2)位移情况。有缝工况下, 15#溢流坝段坝体总位移最大值1.25cm, X方向位移为1.22cm, 位于闸墩上游顶部, Y方向位移为0.82cm, 位于闸墩下游顶部。与无缝工况相比, 总位移增加了0.15cm, X方向位移增加了0.13cm, Y方向位移变化较小, 仅增加了0.03cm。(3)裂缝附近坝体局部应力情况。第一主应力情况: 有缝工况下, 坝体上、下游表面应力变化较无缝工况变化不大, 但由于缝的作用, 使坝体内部产生了拉应力, 缝上游端拉应力为0.30MPa, 距上游端7m缝周围拉应力最大, 值为1.80MPa, 缝下游端拉应力为0.60MPa。分别在裂缝附近选取闸墩中间、堰中2个典型截面展示其应力分布情况, 见图3、图4。

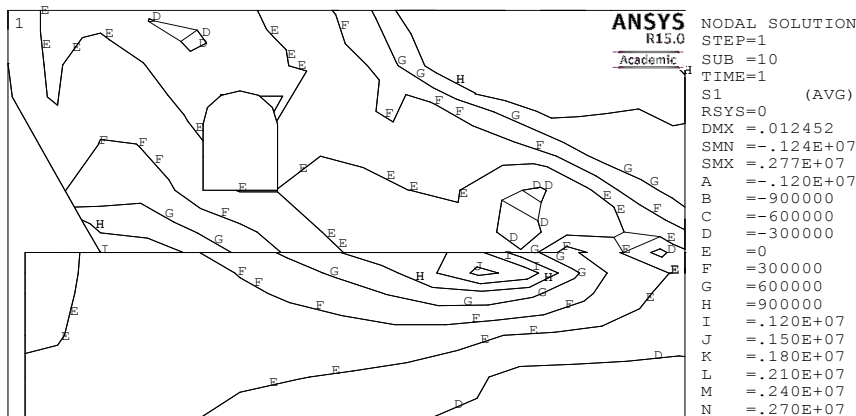
图3 工况2 闸墩中间截面第一主应力等值线图

第三主应力情况: 有缝工况下, 最大压应力值为3.85MPa, 位于闸墩弧门附近, 坝体内部压应力较无缝工况略有增加, 缝端压应力为2.50MPa。可见, 坝体第三主应力不高。从有限元计算结果可以看出, 在温度荷载作用下, 坝体上游面出现拉应力, 拉应力超过了1.2MPa。根据坝体钻孔取芯试验成果, 坝体混凝土抗拉强度值为2.21MPa, 根据规范规定, 反算坝体水平施工缝抗拉强度 $f_t = (2.21 / 1.5) \times 0.8 = 1.18 \text{MPa}$ 。经查阅设计及施工资料, 设计阶段溢流坝段设珍珠岩保温层, 在大坝运行过程中大部分保护层受损或脱落, 保温性能降低; 工程施工期间坝体

水平施工缝处理及混凝土浇筑质量控制情况不高; 在坝体拉应力作用下, 超出水平施工缝抗拉强度, 坝体出现了上游水平裂缝。

从目前掌握坝体裂缝情况及计算结果可知, 目前状态(裂缝开展深度为9m)水平裂缝端部应力超标, 裂缝存在进一步开展的可能。

大坝运行观测资料显示, 坝体渗漏量有逐年增大的趋势; 15#坝段坝体上抬明显, 冬季坝体上抬绝对值大于相邻坝段夏季上抬绝对值, 且15#坝段上抬幅度自2006年后有逐步增加趋势, 目前夏季最大上抬观测值7.2mm, 大于同期相邻坝段约6mm(16#坝段同期上抬1.2mm), 所以15#坝段裂缝对坝体变形的影响须引起高度重视, 采取必要的处理措施, 改善裂缝端部应力状态, 限制裂缝进一步开展, 防患于未然。
