余热锅炉均流板支撑及补燃管道断裂处理

青岛华丰伟业电力科技工程有限公司

Support of waste heat boiler and fracture treatment of supplementary combustion pipeline

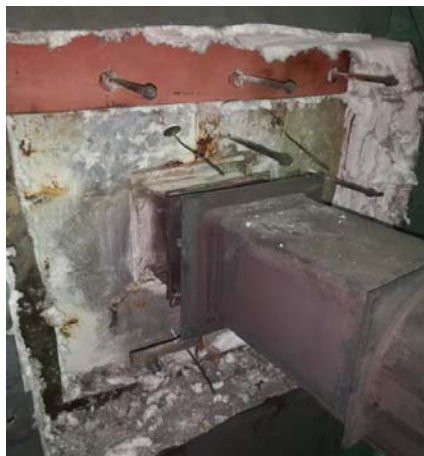
(1)均流板东侧支撑固定,西侧滑动,由于东侧下部支撑螺栓磨损及均流板上下连接部位及螺栓磨损,锅炉在运行状态时,均流板向西滑动,造成西部支撑螺栓磨损及内护板撕裂,见下图一。

图一 均流板西侧底部支撑内护板撕裂

(1) 对均流板四个支撑护板进行检查, 撕裂的护板进行更换, 重新焊接, 螺栓进行更换。

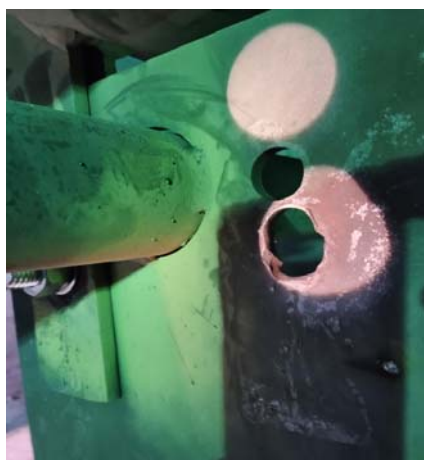
(2)均流板西侧上部部分由于安装原因,上部连接孔重新扩孔未进行打磨,造成均流板西侧部分整体下垂,进而导致均流板东侧上部支撑护板撕裂,螺栓磨损,见下图二。

图二 均流板西侧上部吊板螺栓孔

(2) 按照图纸要求对均流板上部连接处螺栓孔进行修复, 更换螺栓, 下部连接处螺栓进行更换。
