# 抽水蓄能电站大坝渗漏分析及处理措施研究

内蒙古呼和浩特抽水蓄能发电有限责任公司

**[摘要]** 呼和浩特抽水蓄能电站拦河坝防渗体系完整性存在问题,且左右岸均有绕坝渗漏发生。在高水位条件下,大坝总渗漏量有明显增加趋势。初步推测可能是施工时存在疏漏,帷幕深度不足或未处理好断层和破碎带,以及未妥善处理地质勘察探洞等原因。因此,补强灌浆是必要的,在坝内廊道和左右岸坝肩进行帷幕灌浆,灌浆孔位可布设在原帷幕孔附近,帷幕灌浆完成后通过对坝基排水孔进行扫孔,同样可以降低坝基扬压力。

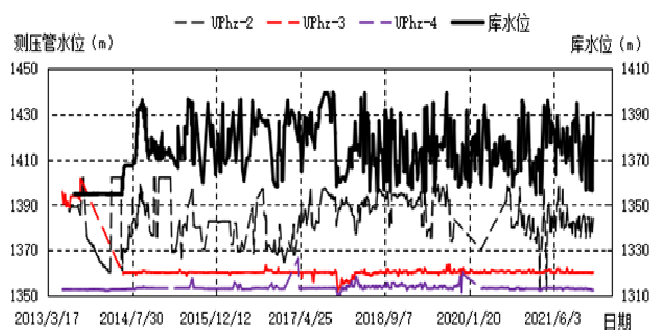
左岸情况:2019年9月10日,库水位与UPhr-2之间的水力坡降有较明显的减小,该测压管在帷幕下游侧,说明该测压管与库水位的连通性较好,且渗漏状况较前期有所变差;从UPhr-2与库水位过程线看,该测压管与库水位相关性好,说明库水位与测压管之间存在渗漏通道;左岸水位则比较稳定,见下图2-1。

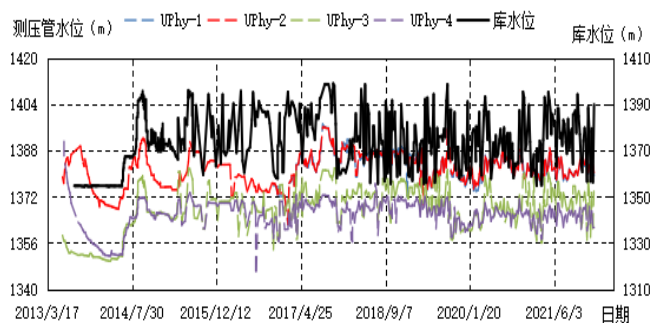
右岸情况:2019年9月10日,右岸测压管水力坡降较前期没有明显变化;从过程线<sup>[4]</sup>看,右岸测压管水位与库水位均有相关性,见下图2-2。
