浅析一起 PG9171E 型燃气轮机 9A5 型发电机励磁机故障

浙江浙能金华燃机发电有限公司

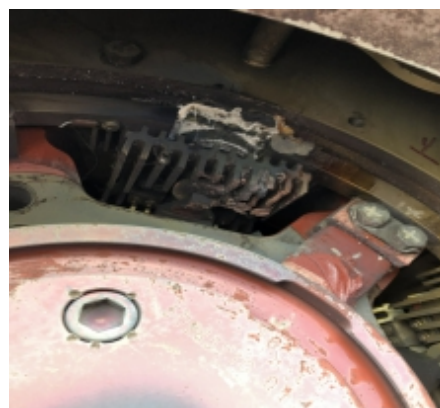
(1) 打开#5 发电机励磁机外端盖(见图一),发现励磁旋转二极管整流桥的散热片及二极管有过热受损现象。

图一 #5 发电机励磁机外端盖打开后情况

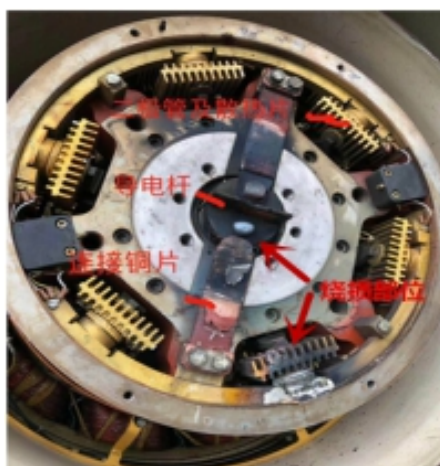
图二 #5 发电机励磁机整流桥及相关附件

(2) 打开#5 发电机转子导电杆端盖(见图二),发现整流桥输出负极与导电杆连接铜片和连接螺栓烧损,整流桥输出正极与导电杆连接螺栓局部烧损。对整流桥各组成部分进行

检查,发现有一只二极管已击穿,散热片有部分烧损。对转子绕组直流电阻及绝缘电阻进行检测:15日转子绕组不同角度直流电阻为 0.288Ω (37°C)、 0.295Ω (37°C),绝缘电阻为 $540\text{M}\Omega$,与2016年大修时镗外检测数据转子绕组直流电阻 0.2741Ω (25°C),绝缘电阻 $5.47\text{M}\Omega$ 比较,数据正常。对转子绕组进行RSO测试,数据正常。对励磁机励磁绕组进行检查:外观正常,无过热现象。励磁机励磁绕组直流电阻为 6.308Ω ,绝缘电阻为 $5.79\text{G}\Omega$,正常。对励磁机电枢绕组进行检查:外观正常,无过热现象。正极对应1,2,3抽头;负极对应4,5,6抽头。

发电机转子导电杆处连接铜片因本体裂纹缺陷引起

间隙放电,放电部位过热进而引发导电杆连接铜片正负极弧光短路,导致连接铜片和螺栓烧损,铜熔物因转子高速旋转甩至二极管、散热器处,导致二极管及部分绝缘垫烧损。

(1)对#5发电机转子导电杆连接平面进行磨平处理,导电杆绝缘部分重新环氧处理,绝缘检查合格,同时对导电杆表面及轴的不锈钢端面进行硬度及探伤测试,硬度合格,探伤未发现裂纹。(2)对#5发电机励磁机整流桥烧损的二极管进行了更换,对部分基座绝缘材料进行更换,整流桥其他二极管参数正常。(3)重新制作并更换正、负极连接铜片(规格:40*6mm,镀银),检查连接铜片的手包绝缘均大于 $3\text{G}\Omega$ 。(4)#5发电机励磁机装复完成后,于11月27日对#5发电机进行空载零起升压试验,励磁系统各参数前些年空载零起升压试验参数比较无异常。(5)PG9171E型燃气轮机发电机励磁机整流桥输出与转子导电杆之间的连接铜片长期运行存在断裂隐患。定期对PG9171E型燃气轮机发电机励磁机整流桥输出与转子导电杆之间的连接铜片进行检查,将检查项目列入C修标准项目。
