对两起 10kV 全冷缩室外电缆终端故障分析

林涛

国网河北省电力有限公司邢台供电分公司

[摘要] 介绍了两起 10kV 室外终端电缆头故障,通过对故障电缆剥开观察,分析造成电缆故障的原因,并提出了相应的预防措施。

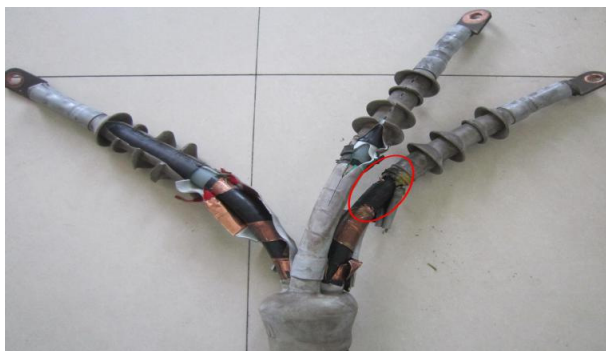
图1 第一起电缆故障位置图

第一起电缆故障发生在杆塔电缆终端头A相。具体故障点在电缆冷缩终端头与冷缩护套管连接部位(见图1),故障后在电缆击穿处留下一个铜导体热熔后形成的圆锥体状(图1的红圈部位),局部情况(见图2):

通过解剖非故障相B、C相电缆可以发现,在电缆终端制作过程中,制作工艺存在严重缺陷,冷缩护套管安装时,冷缩护套管末端距电缆外半导电屏蔽层断口没有留有20mm距离,而是将外半导电层罩住,致使在安装冷缩终端头时,冷缩终端头没有将屏蔽层断口套住,冷缩终端头不能将屏蔽层断口处的电力线进行分散,致使在半导体屏蔽层断口处发生击穿,电缆A相留下的铜圆锥体就说明了这一点。这是因为在制作电缆终端时,剥去了铜屏蔽层和半导体屏蔽层,改变了电缆原有的电场分布,在屏蔽层断口处,电场分布比较集中,易造成击穿,为减少在屏蔽层断口处电场应力,可以通过冷缩终端头的应力锥,将绝缘屏蔽层的切断处进行延伸,使零电位形成喇叭状,改善绝缘屏蔽层的电场分布,降低电晕产生的可能性,减少绝缘的破坏。由于在制作电缆终端时,没有严格按照制作工艺进行,冷缩护套管与半导体屏蔽层断口处没有露出20mm半导电屏蔽层,然后从端口处向内量取50mm作为安装冷缩终端头的安装基准进行安装,从而造成此次事故。

(3)冷缩护套管在安装时,确保其终端露出20mm的半导体层。

护套管连接部位)一定要按制作工艺要求,从半导电屏蔽层断口处向内量取50mm做好安装基准标志,然后对准安装基准标志,然后在轻轻拉动支撑条,使其收缩,这样可以确保冷缩终端套住屏蔽层的断口,达到分散磁力线目的。

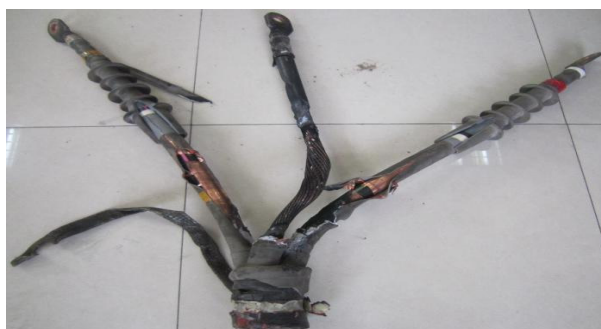
图3 第二起电缆故障位置图

第二起电缆故障发生在电缆终端B相,B相冷缩护套管全部烧毁(见图3),三指套以上十几公分电缆主绝缘全部烧坏,电缆线芯外露且成灯笼状(见图4):

第二起电缆故障也发生在屏蔽层断口处,因为在制作电缆终端时,铜屏蔽层断口处理不平整、平滑,致使断口产生的毛刺将冷缩终端头刺伤,同时发现半导电屏蔽层断口存在突兀不平现象,说明在制作电缆终端头时没有将半导体绝缘层削成“铅笔头”形状并抛光,致使在此处产生的较强磁场,将电缆冷缩护套管穿造成相间短路故障,从而将电缆终端头烧坏。如果将半导体屏蔽层制作成“铅笔头”形状,由于“铅笔头”锥面的长度远大于绝缘端部直角边的长度,沿着锥面的切向场强远小于绝缘直角边的切向场强,所以做成“铅笔

(1)在剥切铜屏蔽层时,一定要确保断口光滑、整齐,严禁有毛边和飞刺情况的出现,避免对冷缩护套造成划伤,降低其绝缘强度。

(2)在半导体屏蔽层断口处,除了保证断口平整外,一定要将断口处,用砂纸将断口打磨成“铅笔头”形状,一般情况下为 $450 \times 2\text{mm}$ 。

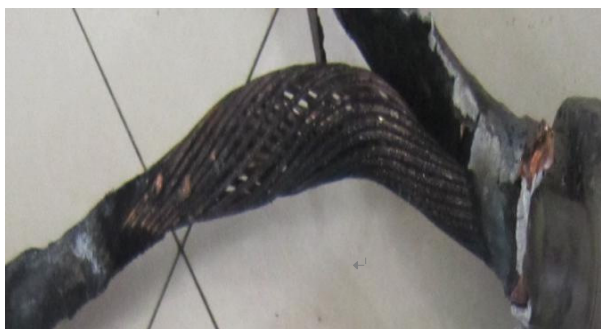
图4 第二起电缆故障局部情况放大图

头”形状后沿锥面击穿的可能性就会降低。对于电缆线芯成灯笼状,无疑是在电缆终端头与线路连接时,由于与架空导线端子角度不对,无法将两个接线端子连接在一起,为了便于安装,人为用力使电缆终端受与其导线绞向相反的力,从而使两个端子可以用螺栓连接在一起,所以当电缆终端和主绝缘烧毁后,电缆导线成灯笼状。

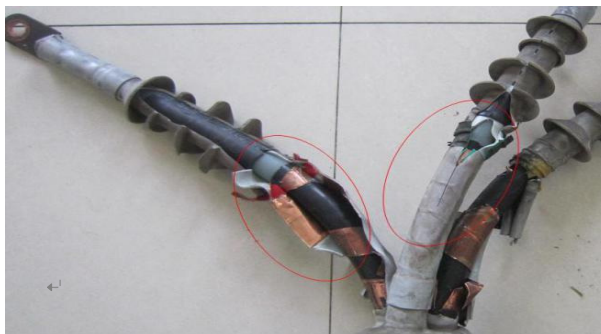
图5 第一起电缆故障非故障相B、C相剥开图

首先把第一起故障电缆的非故障相B、C相剥开,发现冷缩护套管过长,将电缆外半导电屏蔽层全部包裹,没有露出保留20mm电缆外导电屏蔽层,冷缩终端没有安装到规定的位置(见图5)。同样将另外一起故障电缆非故障相C相剥开后发现电缆主绝缘外半导电屏蔽层接口不规则、平滑,铜屏蔽层断口处不平整、平滑,在冷缩终端头内壁上留有明显划痕(见图6)。分析认为,烧毁相B相电缆端子在与架空导线连接中存在电缆受力情况,致使失去电缆主绝缘的束缚后导线成灯笼状。
