鄂西山区集镇防洪对策——以建始县长梁镇为例

刘肖 杨祖刚

湖北省水总工程勘察设计有限公司

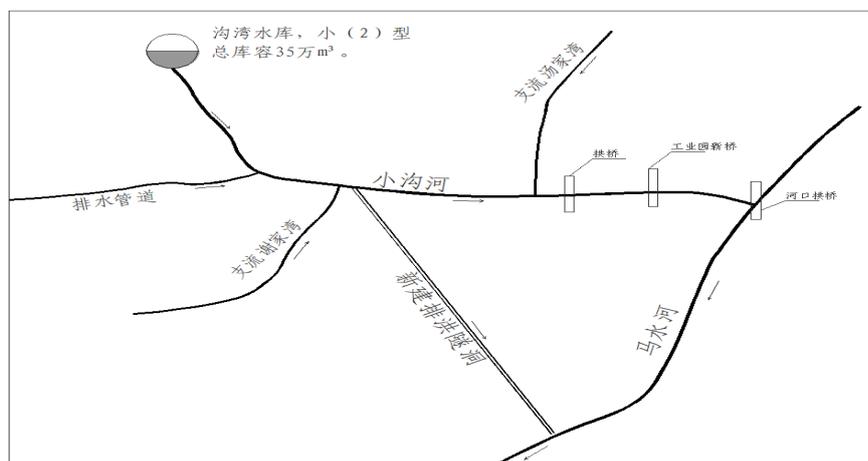
河道平均比降20%。其中支流谢家湾汇合口以上流域面积为5.8 km²,干流河道长3.56km,河道平均比降28.4%。长梁集镇境内主要水系走向示意图如图所示:
