# 某水电站 4 号机组推力瓦烧瓦分析与研究

**[摘要]** 某水电站4号机组于某年3月22日并网发电,次日因推力轴承温度达60℃停机。此前带负荷运行时瓦温稳定在42.2℃左右,后温度上升。本文对某水电站4号机组推力瓦烧瓦事件展开分析,经分析,排除油质、绝缘、冷却水等因素,发现镜板呈“弓形”变形(变形量1.4–1.5mm),致推力瓦偏磨、油膜破坏,是烧瓦直接原因。改进措施为镜板返厂加工(厚度由135mm至131.77mm)、更换推力瓦及加工间隔块,处理后机组试验正常。

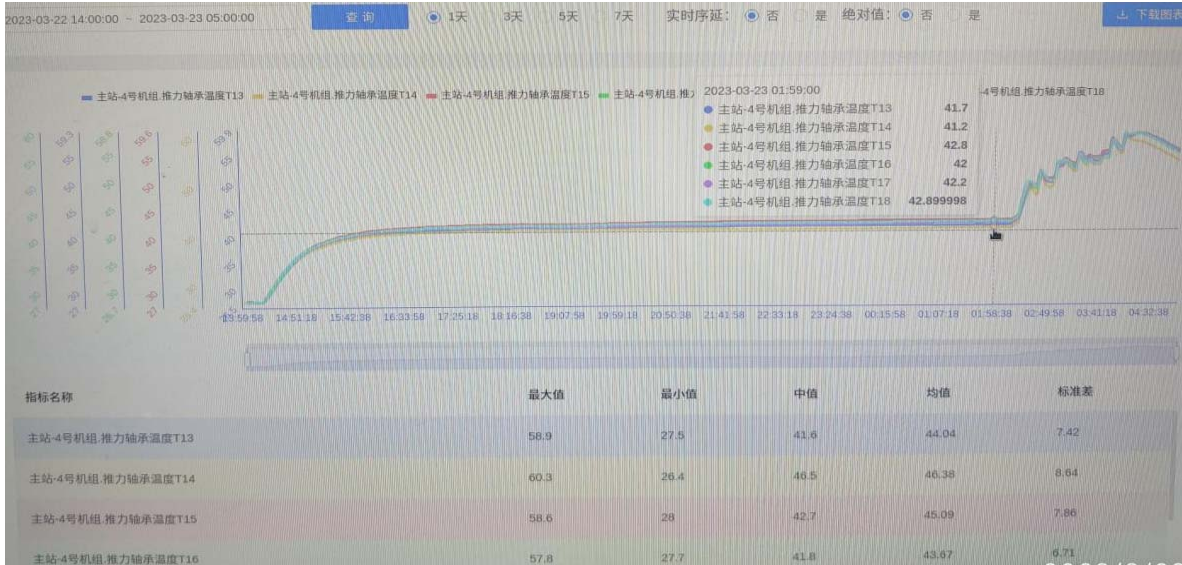
图 1 4 号机组推力瓦温升趋势图(2023 年 3 月 22 日 14:00—3 月 23 日 05:00)

某年3月22日14:20, 4号机组上位机开机带负荷运行, 所带有功为35MW, 次日凌晨2:15分, 推力轴承温度开始出现上升现象, 04:05分, 因推力轴承温度达到60℃, 发电机保护动作停机。

4号机组带负荷运行12个小时之内, 推力瓦温度始终稳定在42.2℃(各瓦温均值)运行, 最高一块推力瓦T20温度为43.6℃, 最低一块推力瓦T19温度为40.7℃, 最高瓦温与最低瓦温温差为2.9℃。自4号机组带负荷运行至非正常停机时推力瓦温升趋势如图1所示:

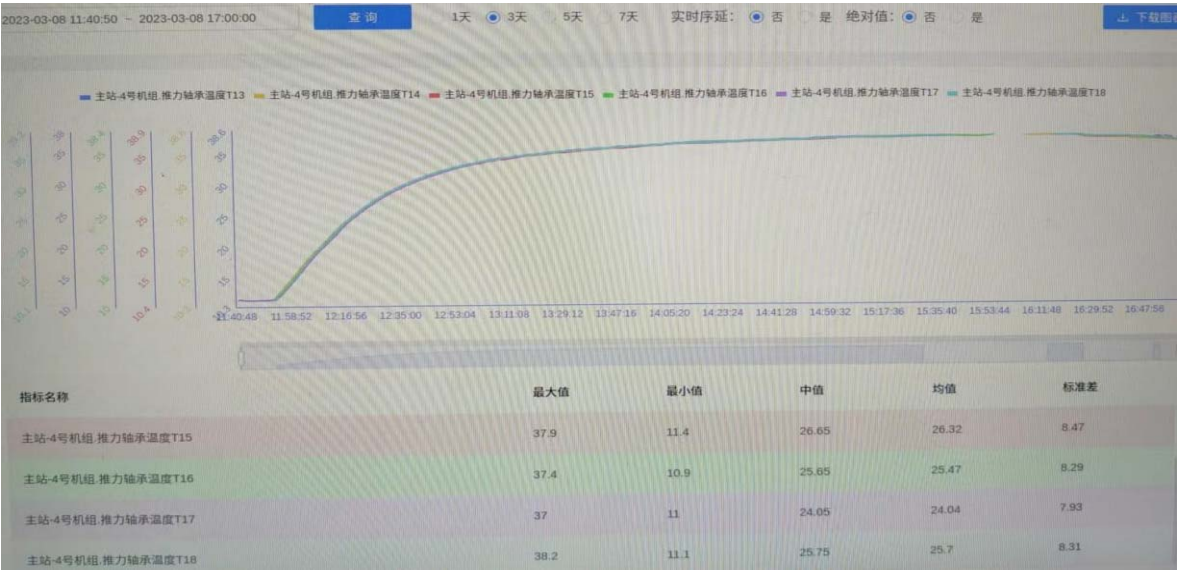
图 2 4 号机组空转状态推力轴承温升曲线

4号机组盘车前、后,对推力瓦受力进行了受力调整,在盘车过程中对镜板动态水平进行测量,水平度在0.02mm/m以内。通过机械盘车的方法,对机组轴线进行了检查、调整,机组盘车数据符合规范要求。机组动态调试以来,4号机组通过了空转考验瓦温试验、过速试验、调速器试验、发电机短路升流试验、发电机升压试验、带负荷试验等,试验过程中各部轴承温度正常,推力瓦受力均匀,推力轴承温度正常。空转状态考验瓦温时,推力轴承温升曲线如图2所示。推力瓦最高温度T18: 38.2℃,推力瓦最低温度T17: 37.2℃,最高与最低温差1℃,排除了推力瓦因受力不均匀而产生过热的因素。

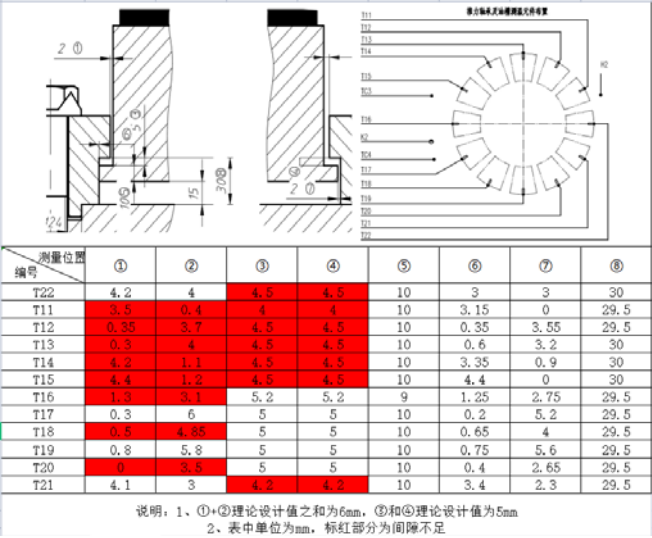
表1 间隔块与各推力瓦的间隙测量数据表

在4号机组镜板拆除后,对推力瓦的活动情况进行了检查,12块推力瓦均能活动自如,未发现“死瓦”情况。对12块间隔块与各推力瓦的间隙进行了测量,测量数据如表1。根据测量数据分析,有8块推力瓦两侧间隙之和与设计值相比有所偏小,有7块推力瓦与间隔块的轴向间隙偏小,现场检查了推力瓦的活动情况,12块推力瓦均能活动,推力瓦与间隔块之间的间隙偏小

虽然影响推力瓦的活动幅度,但是影响不大,因此分析间隔块不是导致推力瓦烧瓦的直接原因。

将镜板进行返厂处理,处理方法是镜板上床子进一步加工,消除镜板的变形量,镜板设计厚度135mm,镜板处理以后厚度为131.77mm。同时对烧毁磨损的12块推力瓦全部更换为新瓦。根据推力瓦与间隔块的间隙实测值,对不符合设计要求的,把间隔块进行了再次加工。4号机组重新安装后,对4号机组进行了空转状态下的瓦温考验试验、机组甩负荷试验和带负荷试运行,推力瓦温度正常。
