# 宁乡某拟建高速公路段工程地质勘察评价

# Engineering geological survey and evaluation of a proposed highway section in Ningxiang

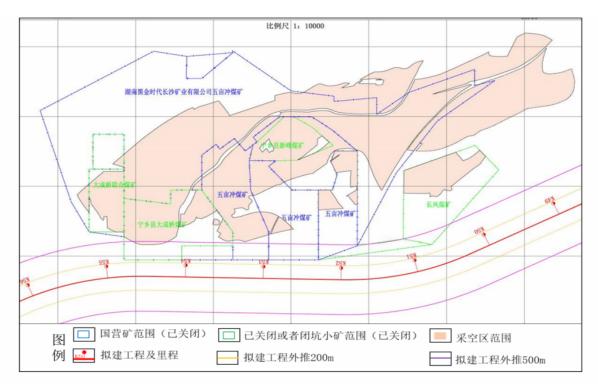
图 3 周边煤矿采掘范围与拟建工程关系图

拟建路段两侧各200m范围内共有沉陷区20处,两侧各500m范围内共有沉陷区28处,沉陷区主要表现为房屋开裂变形,房屋开裂大多发生于十多年前,近年来变形趋弱,仅个别房屋开裂变形变严重或近两三年来仍发现新的开裂现象。该拟建工程距离原煤炭坝矿区采空区450m—590米m。上述地面塌陷和沉陷区主要形成原因为覆盖性岩溶区在原煤炭坝矿区采矿抽排水条件下形成。

根据上述计算,五亩冲煤矿南边老采空区,采掘煤层厚度较小,影响范围相对较小,沿上山移动角影响扩大边界长度  $\iota$  为85.7m。五亩冲采空区南部边界往外推85.7m为煤矿采空影响边

界,而线路中线离五亩冲煤矿南部矿界约236~280m,即线路中线距离五亩冲煤矿南部采空区影响边界约366~427m,故线路位置不会造成采空塌陷。
