# 乌拉台水库面板钢筋计应力异常的探讨

**[摘要]** 文章通过实际项目情况,从钢筋计应力计算、超量程、裂缝出现等方面分析了钢筋计的工作情况,在水库面板观测资料分析工作中具有一定的参考价值。

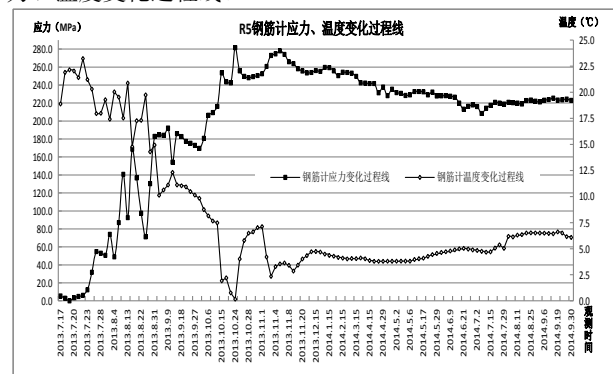
281MPa;10月24日—11月2后稳定在256MPa附近(期间有自流排水井排水);11月2日—11月4日,钢筋计的测值也迅速增至280MPa(期间封堵了自流井);11月5日—11月12日,钢筋计的测值迅下降至263MPa;2013年11月5日—2014年7月6日,钢筋计的测值逐渐下降至208MPa(期间水库蓄水位逐渐增至2277米);2014年7月7日—2014年9月30日,钢筋计测值稳定在214MPa~230MPa(期间水库在正常蓄水)。这期间钢筋计测值超出其应力量程(拉200MPa,压100MPa)范围内;就工程进度的过程及各种措施对应的情况可以看出钢筋计测值是真实情况的写照,测值正确、可靠。详见钢筋计测量R5钢筋计应力、温度变化过程线。

R5钢筋计于2013年7月15日埋设,7月17日确定基准值,开始观测到7月23日观测值都很小,在12.5Mpa以内;7月24日—7月30日观测数据在50Mpa以内;8月1日—8月16日数据逐渐变大增至169Mpa(期间有抽水设备在抽坝体内的水);8月17日—10月3日这期间钢筋计的观测值先是下降到71.29Mpa,而后上升到192.5Mpa,最后稳定在180Mpa附近(期间关停了抽水设备);钢筋计一直处在受拉力的状态下。原因是在埋设仪器上方50cm处的面板有一条2-3mm裂缝,且钢筋计测值在钢筋计应力量程(拉200MPa,压100MPa)范围。这说明钢筋计测值是真实情况的写照,测值正确、可靠。

按照以上成果换算方法及公式,对钢筋计进行成果换算,其应力结果见R5钢筋计应力、温度变化过程线图。从图中可以看出应力变化比较有规律,在混凝土浇筑后,5—7天内钢筋计的应力较小、基本不变,然后逐渐增加,R5钢筋计应力在2013年10月23日到最大值281.5MPa,水库建成后基本稳定在210~235MPa之间,并没有趋势性发展,符合钢筋应力的一般变化规律。

从钢筋计电阻比观测数据看,测量值在1.00914~1.04434之间。在厂家的认定的电阻比的变化范围是0.99685~1.048253之间,说明仪器没有失效。后续的观测数据连续稳定呈现规律变化,同样验证该钢筋计工作正常,没有失效。
