220KV 母差保护动作分析及故障处理

[摘要] 本文通过深入研究220KV母差保护装置原理和图纸,结合实例详细分析了某电厂220KV系统母线故障导致母差保护动作后各保护装置的逻辑,提出了有效的故障判断方法和正确的处理步骤,为其它厂站的同类故障提供了参考方案。

220kV Bus Differential Protection Action Analysis and Fault Treatment

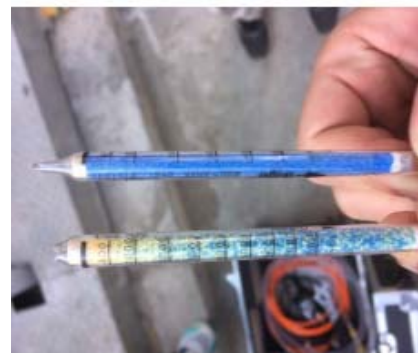
图1 SF6气体检测结果

电科院人员对2202-4刀闸B相气室内SF6气体检测,结果显示该气室内SF6气体变质(见图1)。相邻的2202断路器和#4母线PT间隔等气室等SF6气体均合格,其数据:SO₂含量:0.0 μL/L;H₂S含量:0.0 μL/L;CO含量:3 μL/L。GIS设备厂家人员打开2202-4隔离开关气室观察孔进一步确定故障点及设备损伤情况。发现2202-4隔离开关侧气室内有明显痕迹放电现象和白色结晶物质(见图2);而4母线侧存有白色结晶物质(见图3)。确定对该间隔I母侧B相隔离开关部位进行整体更换。
