# 温宿北断裂对柯克亚水库坝址比选的影响

新疆水利水电勘测设计研究院有限责任公司

**[摘要]** 活动断裂对水库和坝体的稳定性影响较大,不论是发生蠕滑活动还是粘滑活动,都会对水库坝体稳定性产生一定影响。根据工程区附近区域地质资料,拟建柯克亚水库坝址区南部山前发育一条区域性活动断裂——温宿北断裂,该断裂在山前的具体位置以及与初选坝址之间的具体距离尚不明确;鉴于该断裂为活动断裂,且距离初选坝址较近,其所处位置对坝址比选存在决定性影响。因此,在本次勘察中将重点进行工程地质测绘,并通过对成果分析,最终确定了温宿北断裂的具体位置,为坝址比选提供可靠地质依据。

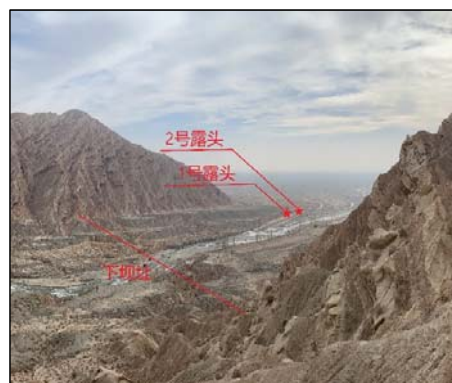
图2 出山口左岸露头位置(镜向SW)

本次地质勘察工作重点主要针对出山口河道两岸阶地进行详细的工程地质测绘,主要目的是确定断层具体位置及其存在的证据,从而从构造条件方面对坝址比选提供充分的依据。工程地质测绘的范围为上坝址区至出山口河床两岸阶地,通过地质测绘工作,最终在柯克亚河出山口左岸阶地陡坎发现两处疑似断层露头点,遂即对两处露头点进行了探槽开挖验证,两处露头点相距50m,两露头点位置见图2。

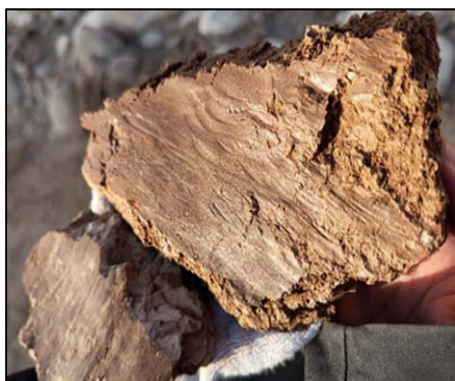
图3 断面处泥岩擦痕光面

通过人工开挖对该露头进行初步清理后,测得该处岩层产状45~50NW∠35°,断层产状50~55°NW∠28~35°,破碎带宽50cm左右,构造岩破碎,岩性为棕褐色泥岩和浅灰色泥质粉砂岩,断面光滑,泥岩可见明显擦痕光面(图3)。断层上盘N<sub>2</sub>地层逆冲至Q<sub>1</sub>砂卵砾石层之上(图4),沿断层带卵砾石呈明显的定向排列现象,卵砾石上可见明显擦痕(图5);断层带下盘有厚度1.0m左右的砂卵砾石层较为松散,部分卵石受挤压,呈碎粒状;按断层上下盘出露基岩顶板推算错距约为3.0m左右。该断层以北柯克亚河两岸Ⅰ~Ⅴ级阶地地面阶面平整、连续,阶地表层粉土层及砂卵砾石层均未发现错动迹象。
