# 拉森钢板桩支护打拔产生的病害分析

睢宁县尾水导流管理服务中心

为进一步提高城市排水防涝能力和民生保障水平,需对我县城区人民路(天虹大道~小沿河)、八一路(天虹大道~小沿河)、元府路(天虹大道~小沿河)等主要道路实施雨污分流改造提升。根据实施场地水文气象条件以及地质情况分析,本工程场地基槽开挖深度范围内土层总体工程性质较差特点,若不采取支护措施,容易发生坑壁坍塌、土体蠕变或整体剪切破坏,因此,基槽施工时应采取支护措施,为确保本工程基槽施工安全可靠,经比选,采用拉森钢板桩等垂直支护的方式。本工程采用9m或6m长拉森钢板桩支护,采用履带式挖机液压振锤施打。

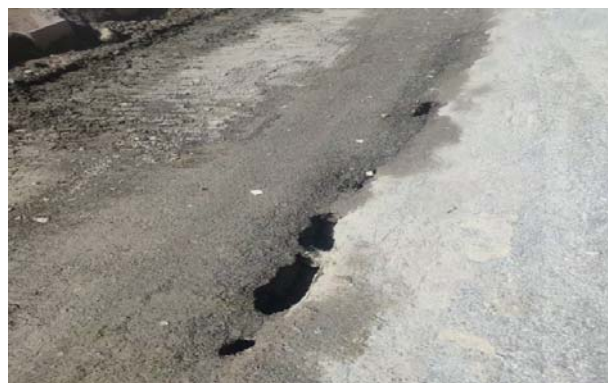
图1 钢板桩打设造成基槽周边地面裂缝

拉森钢板桩打桩完成后,由于场地限制,开挖土方设备及运输车辆设置在地面钢板桩侧,开挖不久出现桩顶侧倾,靠近基槽周边地面出现少量裂缝并伴随局部下沉,坑底土隆起(图1)。原因分析及危害:由于施工设备及运输车辆在钢板桩侧增加了地面荷载,导致桩顶侧移。

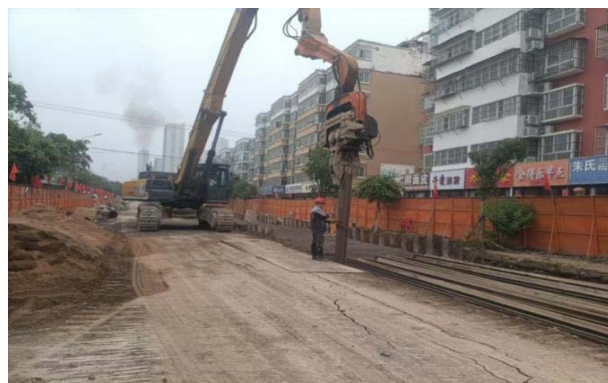
图2 钢板桩拔除造成基槽周边地面裂缝

拔桩后,桩体原位置周边地面出现下沉、开裂(图2)。原因分析:土体填充滞后:钢板桩拔除后,会在地中留下一个“桩孔”。周围的土体需要时间向这个孔洞移动并填充。如果拔桩速度过快,或土体粘聚力差(如砂性土),孔洞不能及时被填满,就会形成“真空”或“松弛区”,上部土体在自重作用下塌陷,引发地面沉降;振动扰动:拔桩设备的振动会扰动和松动桩周土体,降低其密实度;带土效应:锁口之间或桩身粘附的土体被一同带出,相当于抽走了部分土体。危害:这是拔桩最常也是危害最大的病害。会导致邻近的地下管线变形、开裂;周边建筑物、道路基础不均匀沉降,甚至引发结构损坏。

采用“跟踪注浆”工艺, 在拔桩的同时, 通过预埋的注浆管向桩孔内同步注入水泥浆或砂浆, 强制填充孔洞, 这是控制沉降最有效的方法(图3)。间隔跳拔, 分批分序间隔拔除, 给土体应力释放和调整留有时间和空间; 基槽及时回填并充分夯实, 特别是桩周区域; 拔桩前对桩体进行振动或扰动(如高压水枪冲刷桩周), 减小摩阻力; 控制拔桩速度, 平稳起拔。
