# 大直径PCCP管道安装过程中接口密封性能保障技术研究

中国水利水电第十二工程局有限公司

## Technical Study on Ensuring Joint Sealing Performance in Large-Diameter PCCP Pipeline Installation

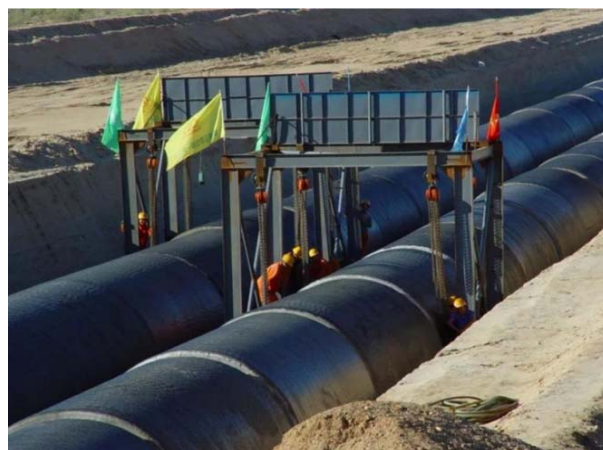
材料选型优化同样至关重要,应优选高回弹性、低压缩永久变形率且耐老化性能优异的密封橡胶材料,像乙丙橡胶(EPDM)或氟橡胶等,来替代传统普通合成橡胶,提升密封圈的长期适应性。为适应多变施工环境,可开发具备自适应补偿能力的新型复合密封材料,例如嵌入金属骨架的增强型密封圈或膨胀型止水材料,使其在接口错位或压力突变时自动填补缝隙,防止渗漏。密封圈生产实施全过程质量控制,从原料到成型、检验严格把控,确保符合规范。通过结构、施工、材料协同优化,显著提升PCCP管道接口密封性能,保障输水工程安全。如图1所示,该图直观呈现PCCP管道接口密封结构及密封圈装配的现场作业场景,清晰地展示接口处密封构件的装配方式与施工工艺细节,有助于理解前文所述密封结构设计、装配工艺等技术要点。

图1 PCCP管道接口密封结构及密封圈装配示意图
