咬合桩在沙坪一级水电站围堰防渗墙的应用

向建琼¹ 向东方²

1 中国葛洲坝集团市政工程有限公司 2 湖北省水利水电职业技术学院

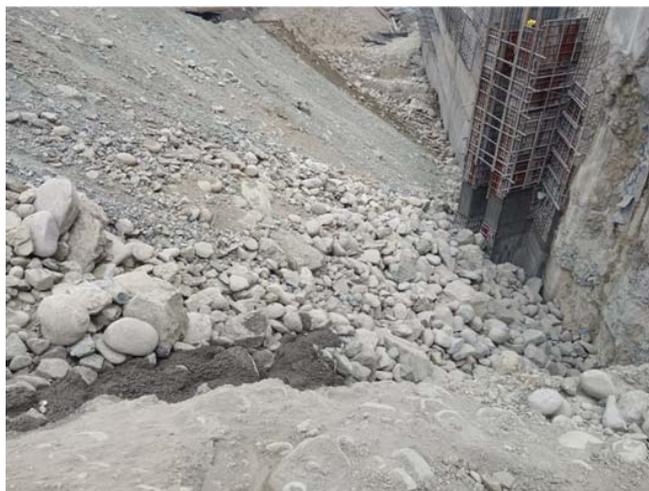
围堰回填过程中照片

二期围堰填筑时间紧、任务重, 在10天内需完成上下游30万土石方回填施工任务。一期纵向导墙已完成混凝土浇筑且满足设计顶高程, 现正在进行闸门升降机的安装和调试。一期纵向导墙顶高程为584.0m, 底高程为518.2m(镶嵌在基岩内), 纵向导墙净高65.8m。在二期围堰填筑的过程中, 形成一个自然的滑面状, 回填料颗粒较大的在重力的作用下, 自然滚落到一期纵向导墙附近, 形成块石堆积体(如上图)。随二期围堰回填的增高, 堆石体逐渐增厚直至到二期围堰设计高程。堆石体架空空间较大, 无细小颗粒填筑, 稳定性及抗渗性较差。

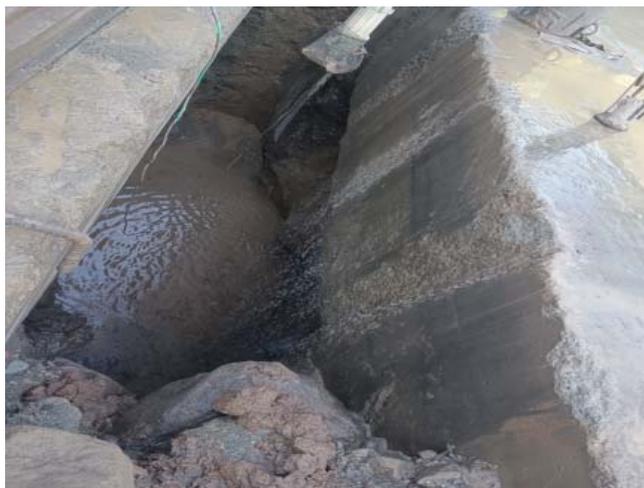
槽孔漏浆、坍塌

在二期围堰施工中, 防渗墙按常规的施工工艺出现反复漏浆, 出现大面积槽孔坍塌, 为使防渗墙顺利成槽, 采取了一系列的措施:

(1) 漏浆处理: 造孔过程中, 如遇轻度漏浆, 采用加大泥浆比重, 投堵漏剂等处理, 如遇漏浆严重时, 单孔采用投粘土钻进处理, 槽孔采用投堵末、膨胀粉、水泥等堵漏材料或孔底灌注纯水泥浆或砂浆处理, 确保孔壁、槽壁安全。(2) 塌孔处理: 施工中遇塌孔, 采用粘土回填槽孔至塌孔位置以上1.5m; 再用冲击钻机夯实, 挤密孔壁。若塌孔较严重, 可采用直升导管法回填低标号混凝土填平, 重新造孔。(3) 缩短原槽段划分长度, 将原来槽长7.0m划分两个3.5m的槽段进行施工。
